## МИКОЛОГИЧЕСКОЕ ОБСЛЕДОВАНИЕ ДРЕВЕСИНЫ ИСТОРИЧЕСКИХ ОБЪЕКТОВ КУЛЬТУРНОГО НАСЛЕДИЯ\*

Деревянная англиканская церковь, построенная в 1853–1855 гг. на месте сгоревшей в 1852 г., находится в г. Архангельске и является объектом культурного наследия регионального значения. Цель настоящей работы – исследование древесины здания церкви для выяснения долговечности и микологической устойчивости деревянных конструкций. Для определения состояния деревянных конструкций памятника проведено микологическое обследование, на основании которого были уточнены сохранность и долговечность древесины. В ходе работ было установлено, что долговечность некоторых деревянных конструкций и деталей памятника внушает опасения. Древесина этих конструкций была изучена с количественным определением разрушающих жизнеспособных спор грибов на 1 см<sup>2</sup>. Прочность древесины определялись по ГОСТ 16483.11–72 и ГОСТ 16483.10–72. Объектом микологических исследований являлись конструкции сруба (главного, северного, бокового фасадов), фундамента, крыши и оконного заполнения. Устанавливались: количество жизнеспособных спор грибов на 1 см<sup>2</sup> в пробах древесины; общее количество колониеобразующих микроорганизмо

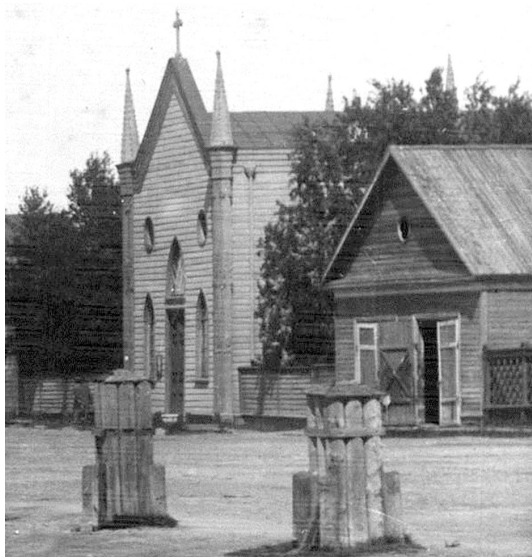
Рис. 1. Внешний вид деревянного памятника «Англиканская церковь» (г. Архангельск)

Fig. 1. The Anglican church in Arkhangelsk. The façade appearance.

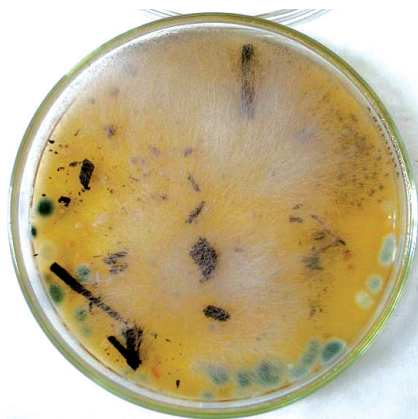
Рис. 2. Внешний вид колоний грибов на агаровой среде с пробой «Англиканская церковь. Сруб. Главный (западный) фасад, окладной венец»

Fig. 2. Appearance of the fungi colonies on the agar media with sample “Anglican church. The cribwork. The main (western) facade, sole timber.”

В результате микологических анализов дереворазрушающие грибы в представленных пробах не были выявлены, однако обнаружены биоповреждающие грибы: *Trichoderma viride*, *Trichoderma koningii*, *Fusarium solani*, *Alternaria alternata* (рис. 2). В пробах на среде Сабуро много актиномицетов, дрожжеподобных грибов и бактерий, что свидетельствует о жизнеспособности спор грибов (рис. 3). Дрожжи, актиномицеты и бактерии способствуют быстрому разложению составляющих древесины (целлюлозы, лигнина) [4, 7, 14].

Для длительной сохранности объекта культурного наследия «Англиканская церковь» необходимо новую (взятую для реставрации памятника) и старую древесину конструкций обработать составом, который активно подавляет развитие всех видов микроорганизмов, включая дереворазрушающие и плесневые грибы, дрожжи, актиномицеты и бактерии, и в течение длительного времени будет способствовать сохранности конструкций из дерева, камня, кирпича [4, 8, 9].

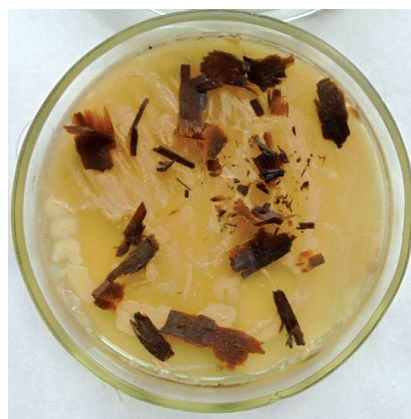
Рис. 3. Внешний вид колоний грибов на среде Сабуро с пробой «Англиканская церковь. Сруб. Угол бокового (северного) фасада и дворового (восточного) фасада. Пятый венец, внешне здоровый»

Fig. 3. Appearance of the fungi colonies on the Saburo media with sample “Anglican church. The cribwork. The main (western) facade, sole timber.” The quoin of the the side facade (northern) and the rear façade (eastern). Timber set 5, apparently sound.
